Vesihuoltolinjojen suunnittelun ja rakentamisen ongelmat sekä laatu poikkeamat

Opinnäytetyö 2014

Problems of design and construction of the water supply systems and quality deviations, 48 Pages,

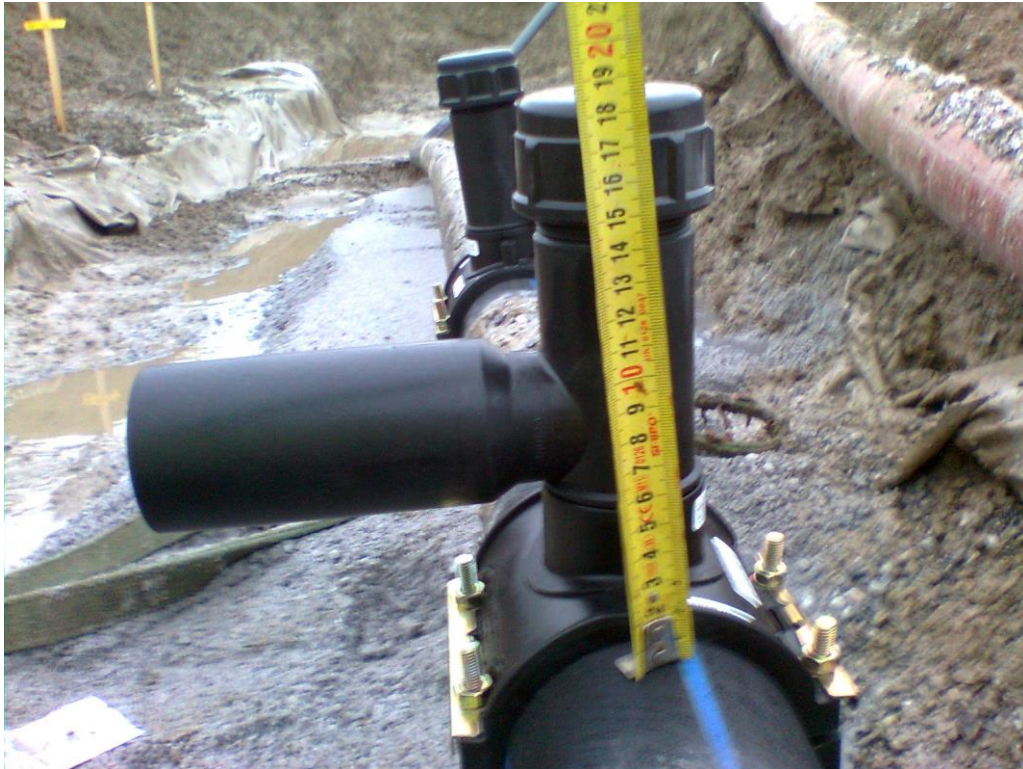
Putkien törmäyksiä tulee myös, vaikka putkien asennuskorkeuksia olisikin limitetty siten, että vesijohdon yläpuolelle asennettava jätevesiviemärin arina on vesijohdon laen korkeudella. Tässä kohtaa limitys ei riitä, kun käytetään porahaa-rasatuloita vesijohdon haaroituksessa. Törmäys syntyy, kun vesijohdosta tulisi tehdä vj-tonttihaara oikealle puolelle jolloin sähköhitsattava porasatula nostaa vesijohdon korkeutta 60 mm (Kuva 19), jolloin tontin vesijohto törmää jv-viemäriin. Porasatula tulisi näin ollen asentaa vinoon, jotta vesijohto taipusi jv-viemäriin yli. Asentaessa sähköhitsausporasatula vinoon, rasisuskuormat eivät enää tule kohtisuoraan vaan vinosti hitsausta kohden, jolloin on vaarana hitsauksen peittäminen alku- sekä lopputiivistämisen yhteydessä.

Kuva19. Sähköhitsattava porasatula.

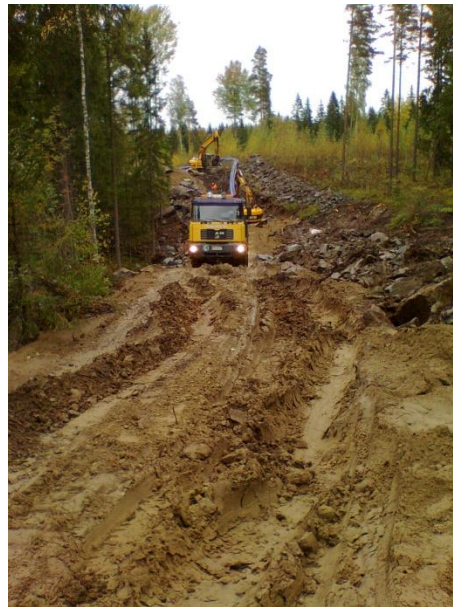
Vaikka työmaateiden rakentaminen ja korjaaminen osaksi hidastavatkin työn tekemistä, työn suurin hidastaja on tuettujen kaivantojen käyttäminen. Esimerkiksi teräsponttiseinän rakentaminen sekä kaivantotukien siirtäminen ja putkien asentaminen tuetun kaivannon sisällä on hidasta.

Kuva 21. Vesihuoltolinjan viereen rakennettu työmaatie

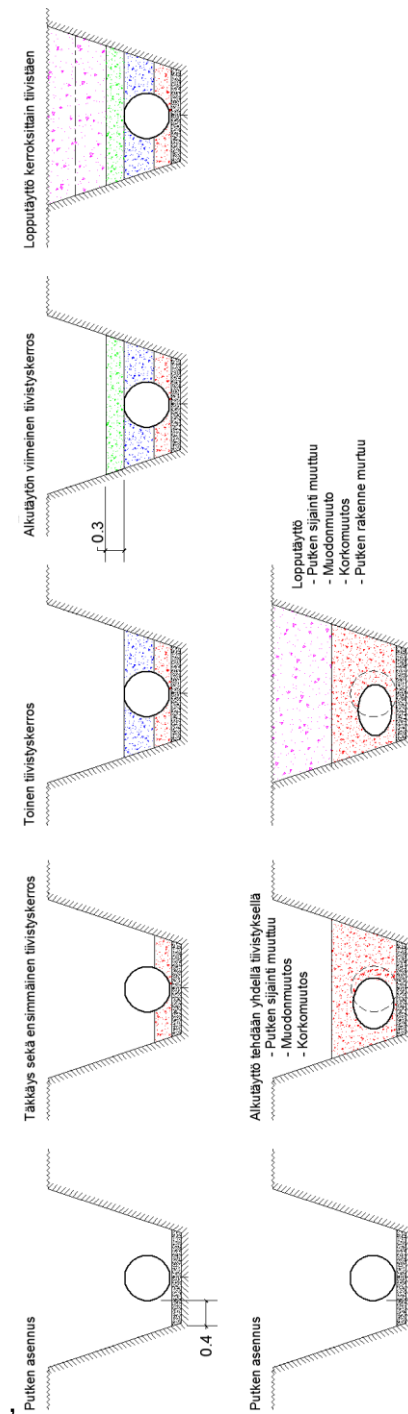
Henkilöstön motivaatiota ja hyvinvointia tulee seurata ja niihin tulee puuttua tarvittaessa. Kaluston tulee olla työkohteeseen sopiva sekä työntekijöiden tulee olla ohjeistettuja käyttämään kalustoa niiden käyttötarkoituksen mukaisesti. Oikean kaluston käyttö ei välttämättä takaa laadullista rakentamista vaan itse työsuoritus täytyy myös tehdä oikein laatu-poikkeamien ehkäisemiseksi (Kuva 37 ja 38).

Kuva 37. Vesihuoltolinjan oikea ja väärä tiivistäminen

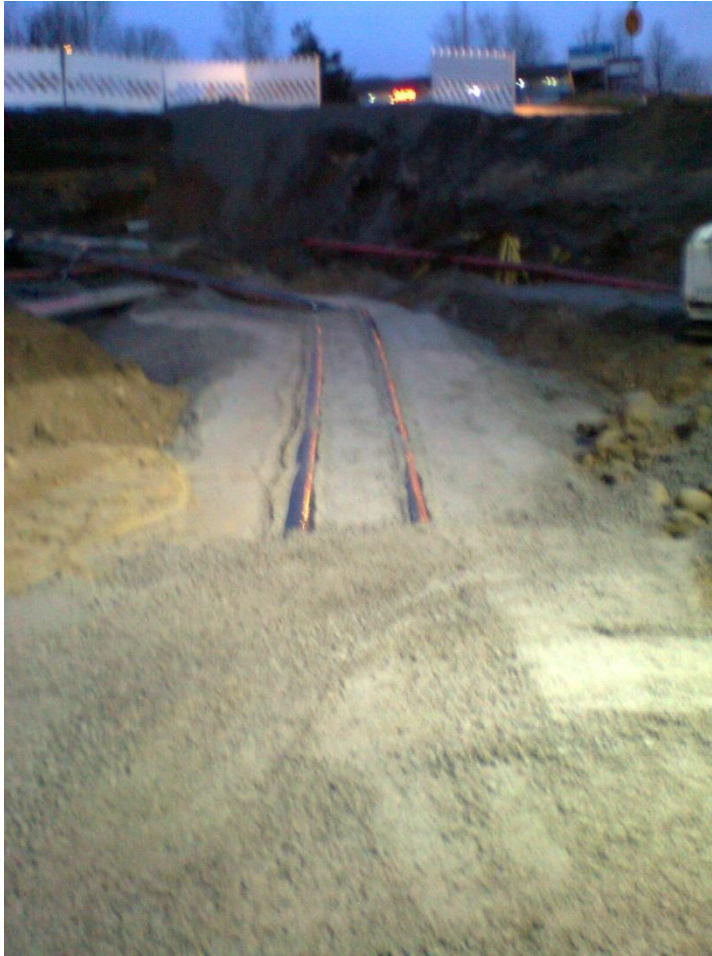
Kuva 386. Paineputkien alku- ja sivuittaistäytön tekoa ohjeen mukaan
